## Kurzgutachten

Besichtigung zur allgemeinen Einschätzung des Bauzustandes.

| Objekt | Einfamilienhaus, Baujahr 1956, Saniert 2001<br>Rappenbergstr. 27<br>91757 Treuchtlingen |

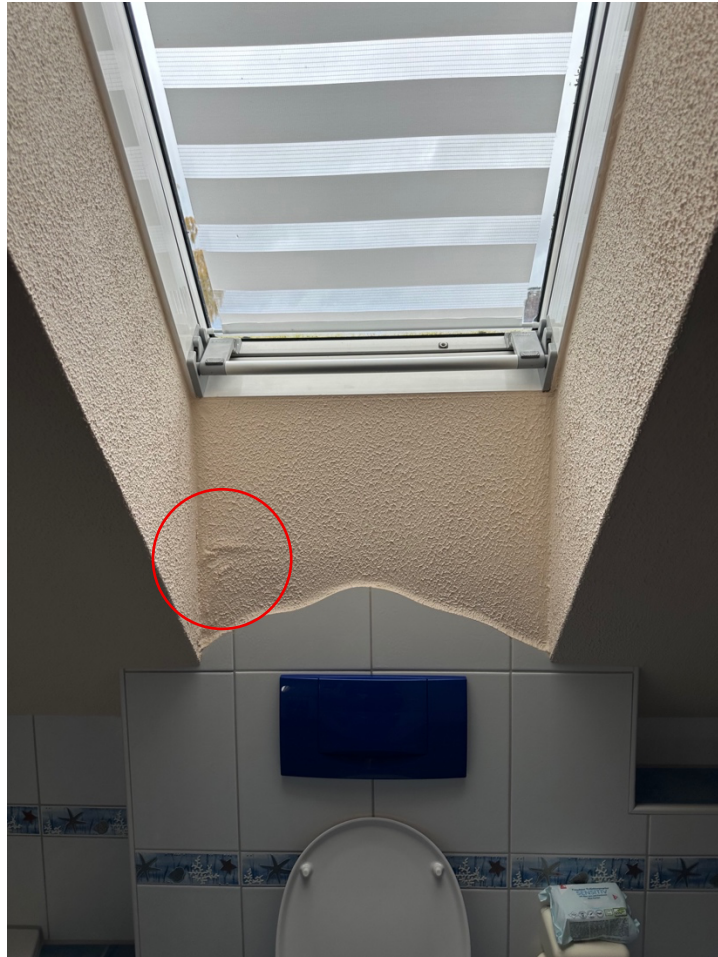
### 3) Feuchtigkeit Badezimmer DG

Im Badezimmer im Dachgeschoss ist an einer Stelle unterhalb des Dachfensters eine Aufwölbung an der Trockenbauwand zu erkennen. Optisch sind keine Spuren oder Rückstände von Feuchtigkeit zu erkennen. Hier würde das Problem schon behoben.

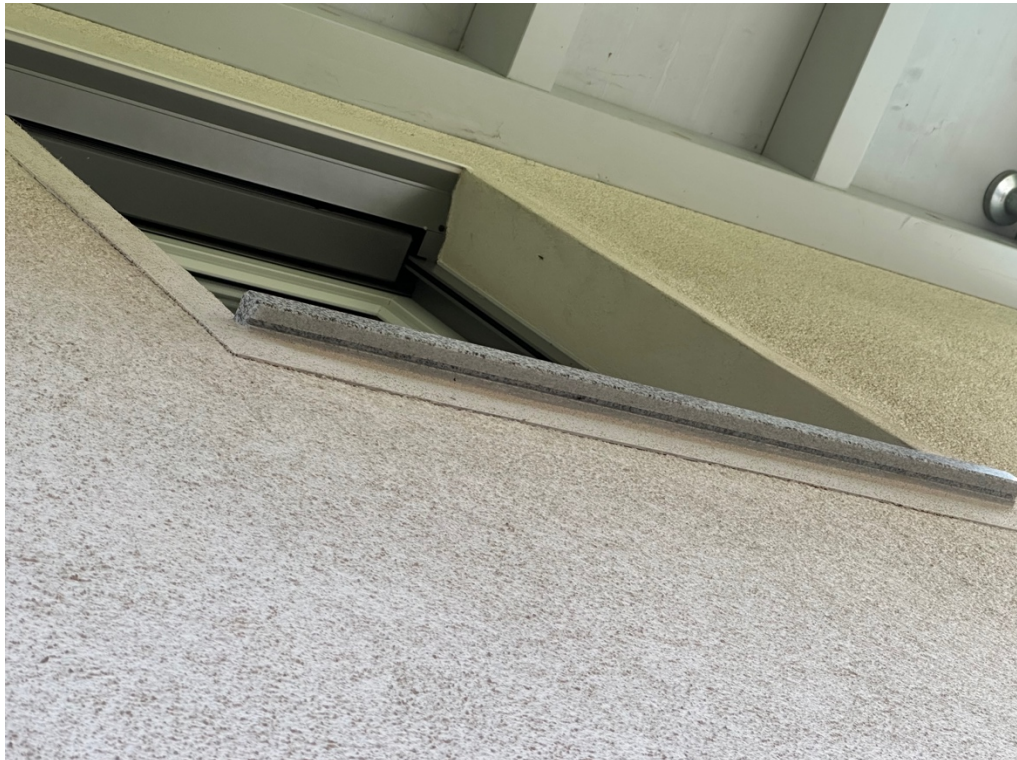
#### 4) Fensterbänke

Teilweise sind am Gebäude hochwertige Fensterbänke aus Granit montiert, welche korrekterweise eine Tropfnase an der Unterseite besitzen. Nach Aussage des Eigentümers sind die Fensterbänke für die restlichen Fenster bereits vorhanden.
