## Kurzgutachten

Besichtigung zur allgemeinen Einschätzung des Bauzustandes.

| Objekt | Einfamilienhaus, Baujahr ca. 1900<br>Maxanlage 17<br>91781 Weißenburg in Bayern |

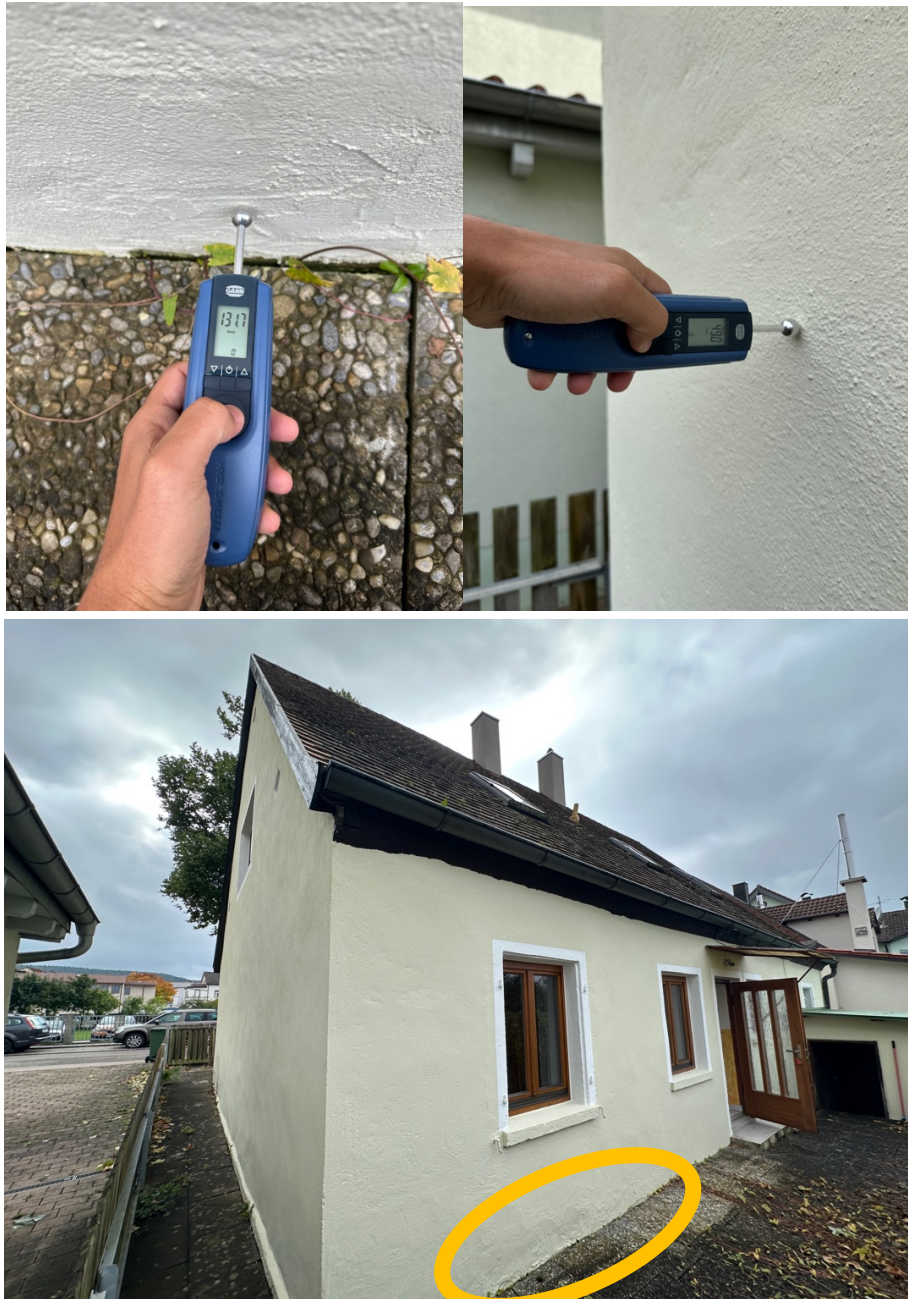
### 1) Feuchtigkeit Sockelbereich

Am Sockelbereich des Gebäudes sind erhöhte Feuchtigkeitswerte messbar. Diese resultieren für gewöhnlich aus aufsteigender Feuchtigkeit aus dem Erdreich in Verbindung mit erhöhter Regenbeanspruch aufgrund

fehlendem Kiesrandstreifen und sind an Häuser dieses Baujahres häufig anzutreffen. Augenscheinlich wurden hier in der Vergangenheit bereits Putzschäden ausgebessert, offenbar jedoch ohne eine Putzabdichtung anzubringen.

=> erste Reihe der Pflastersteine ausbauen und Sockelputz inkl.

Sockelputzabdichtung anbringen. Zusätzlich kann eine Horizontalsperre in das Mauerwerk injiziert werden.

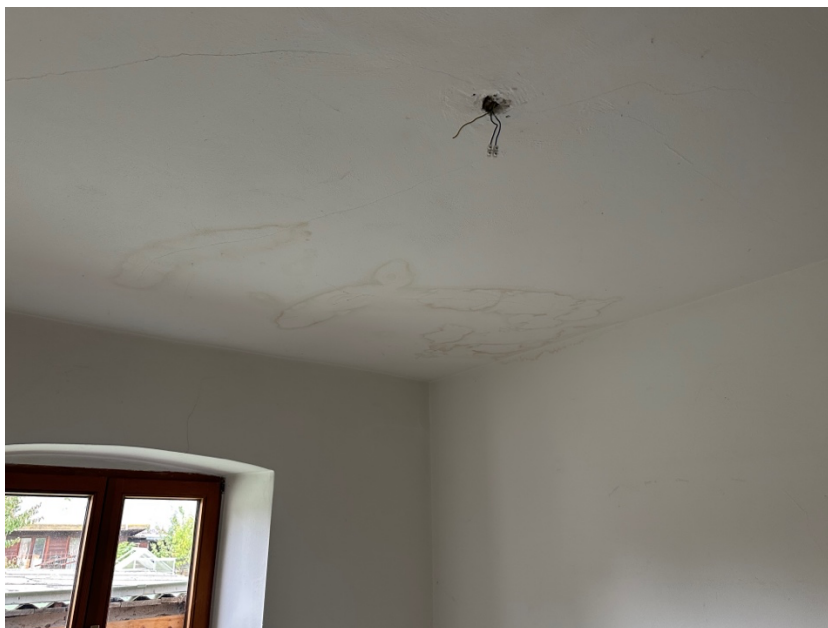
## 2) Ehemaliger Wasserschaden

An der Decke des nord-westlichen Raumes im EG sind Rückstände eines ehemaligen Wassereintritts erkennbar, dieser ist nach Angabe der Eigentümerin vor ca. 10 Jahre aufgetreten. Es sind an dieser Stelle keine erhöhten Feuchtigkeitswerte mehr messbar, die Deckenoberfläche ist vollständig abgetrocknet. Nach Angabe der Eigentümerin wurde der Wasserschaden damals ordnungsgemäß saniert und fachgerecht getrocknet.

Dementsprechend sind hier keine weiteren Arbeiten notwendig, aus optischen Gründen kann die Decke gestrichen werden.

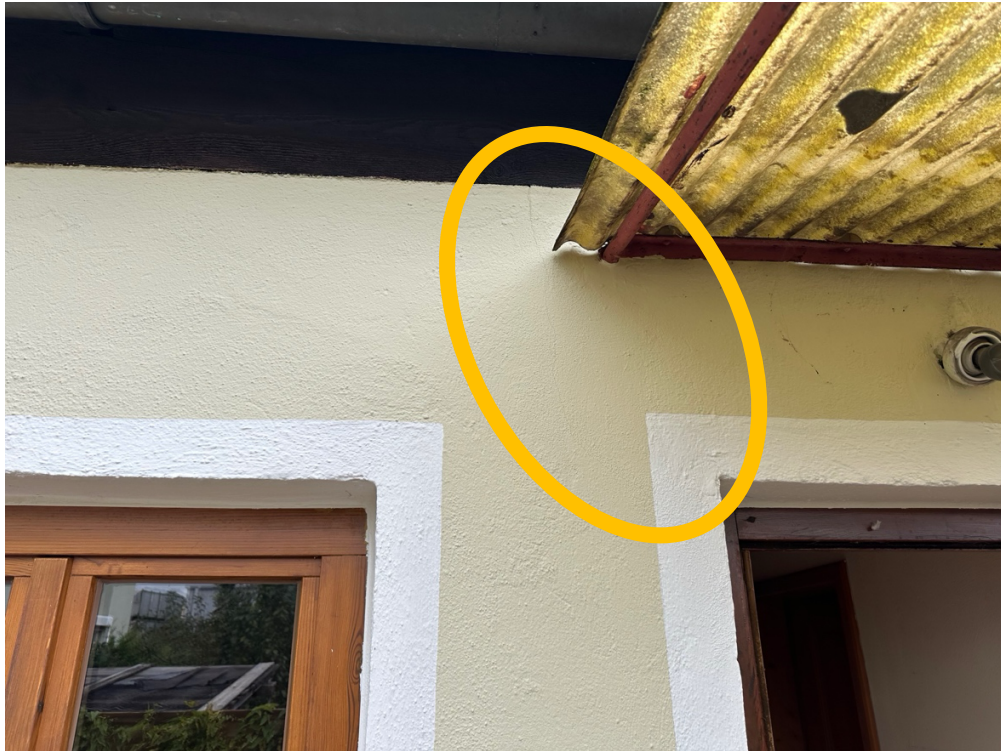
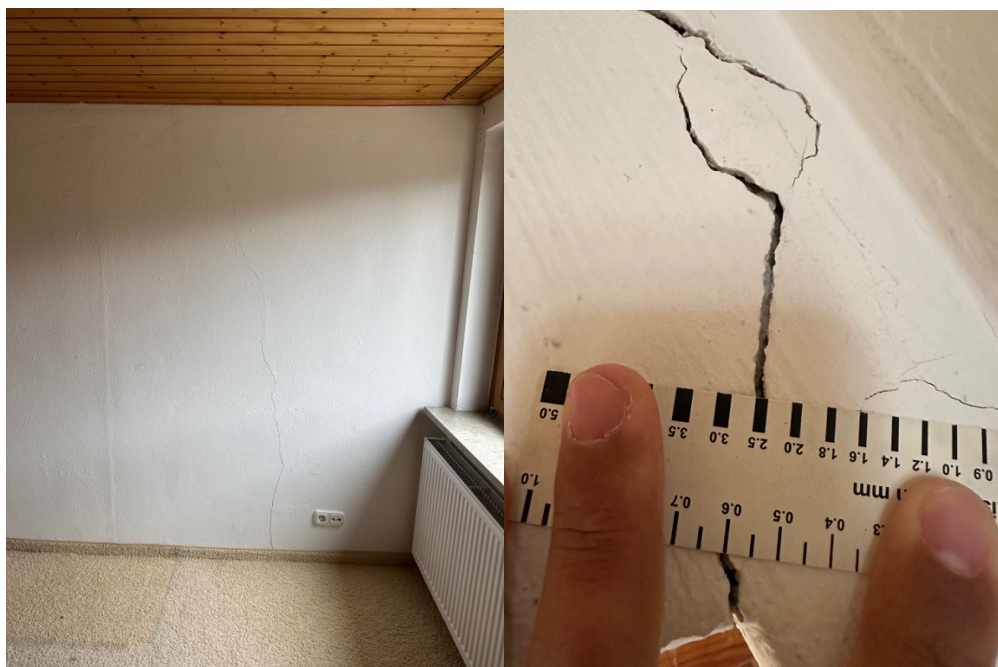
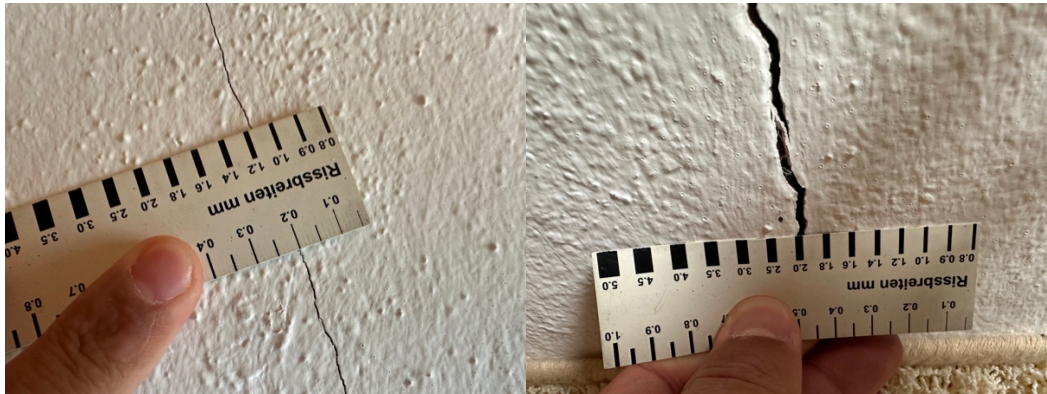
### 3) Rissbildung

Im Gebäude finden sich an mehreren Stellen Risse unterschiedlicher Breite. Im Bereich der Türe zum Garten auf der Nordseite ist erkennbar, dass es sich um einen konstruktionsbedingten Riss handelt, welcher auf der Innenseite eine Rissbreite von bis zu 2,5mm aufweist und auf der Außenseite der Fassade in der Vergangenheit bereits einmal ausgebessert wurde. Konstruktionsbedingte Risse entstehen aufgrund von Lage-, Form- oder Volumenänderungen der Konstruktion. Die meisten Risse sind augenscheinlich nur oberflächlich in der Putzschicht vorhanden und gehen nicht durch die gesamte Konstruktion. Eine sichere Analyse der Rissursache ist im vorliegenden Fall aufgrund fehlender Kenntnis über Alter, Rissentwicklung und Konstruktion nicht möglich. Möglicherweise stehen die Risse im Zusammenhang mit Erschütterungen durch Bauarbeiten an einer nahegelegenen Baustelle. Zur Beseitigung können die Risse beispielsweise durch Einlegen eines Armierungsgewebes malertechnisch bearbeitet werden.

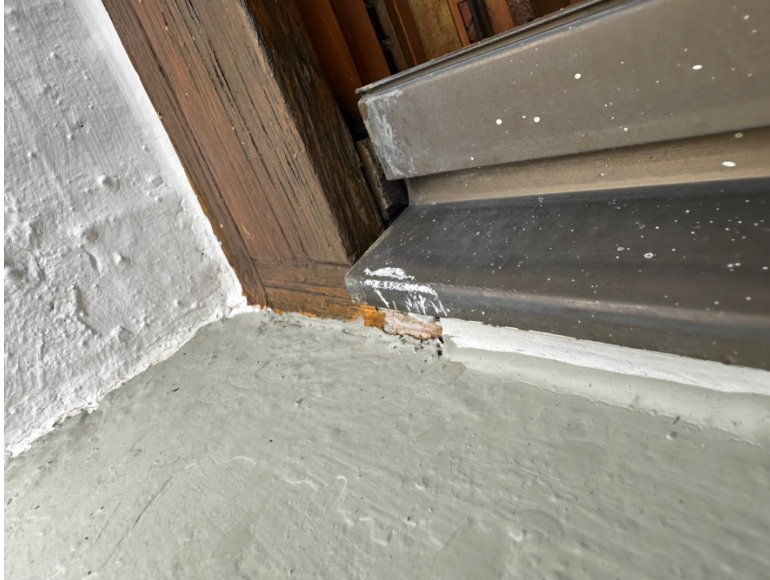
#### 4) Fenstereinbau

Im Erdgeschoss des Gebäudes sind augenscheinlich steinerne Fensterbretter auf der Außenseite verbaut. Im Obergeschoss sind keine Fensterbleche montiert, stattdessen wurde auf der außenliegenden Fensterbrüstung eine Flüssigabdichtung aufgebracht. Diese ist nicht vollständig an den Holzfenstern hochgeführt, sodass insbesondere auf der Westseite des Gebäudes die Möglichkeit eines Feuchtigkeitseintritts am Fensterstock besteht. Zusätzlich besteht aufgrund der fehlenden Fensterbleche keine Möglichkeit, dass Regenwasser von der Fensterbrüstung abtropfen kann, dieses läuft stattdessen an der Fassade herab. Möglicherweise treten an diesen Stellen mit der Zeit Laufspuren an der Gebäudefassade auf, welche eine optische Beeinträchtigung darstellen.

=> Mit geringem Aufwand können an den entsprechenden Fenstern außenseitige Fensterbelche montiert werden, die das Wasser ordnungsgemäß ableiten.

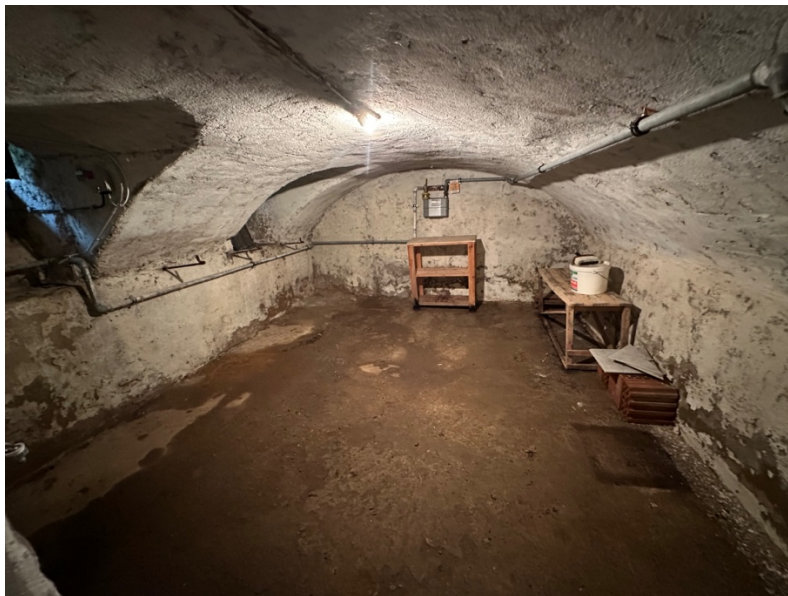
### 5) Keller

Das Gebäude verfügt über einen Gewölbekeller, welcher baujahrestypisch Feuchtigkeit aufweist. Falls der Keller künftig beispielsweise zu Wohnzwecken genutzt werden sollte, kann beispielsweise im Zuge einer Innenabdichtung der Feuchteintritt verhindert werden. Zusätzlich können mit vergleichsweise geringem Aufwand spezielle Lüfter eingebaut werden, welche die Belüftung des Kellers so regeln, dass nur Außenluft angesaugt wird, die einen geringeren Feuchtegehalt als die Innenluft im Keller hat, sodass Kondensat an den Kellerwänden verhindert wird.
